Esteettömyyskartoitus Ruokolahden kohteisiin

Sanna Leppänen &
Harri Sarjanoja
Kevät 2023

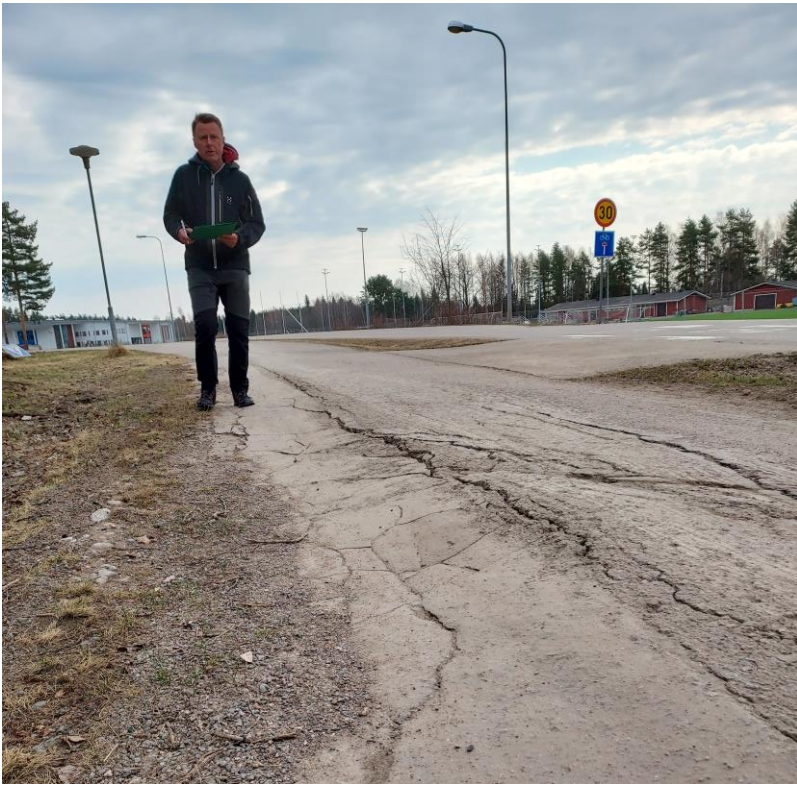
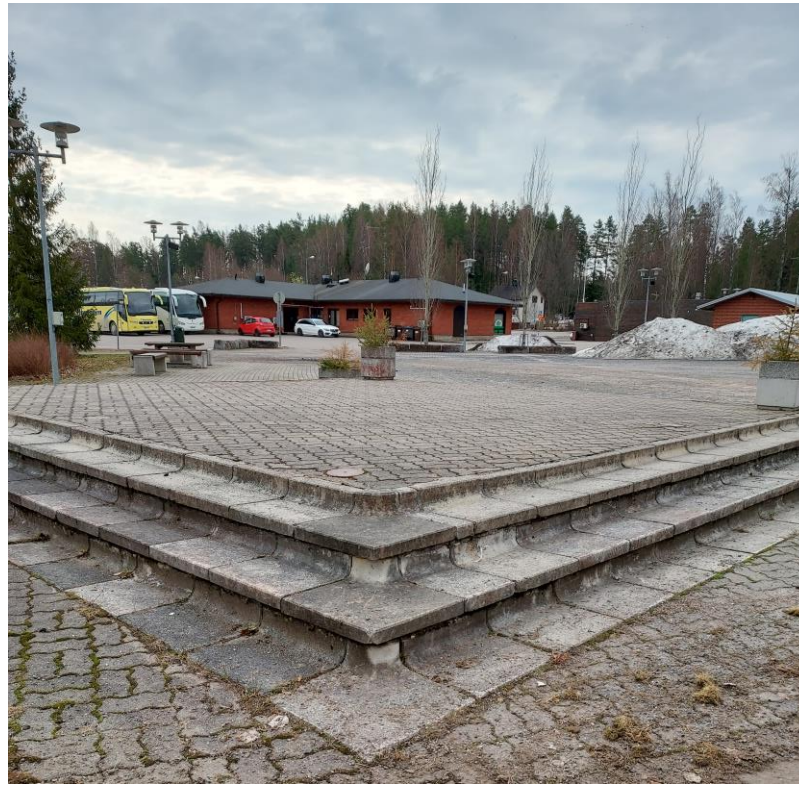
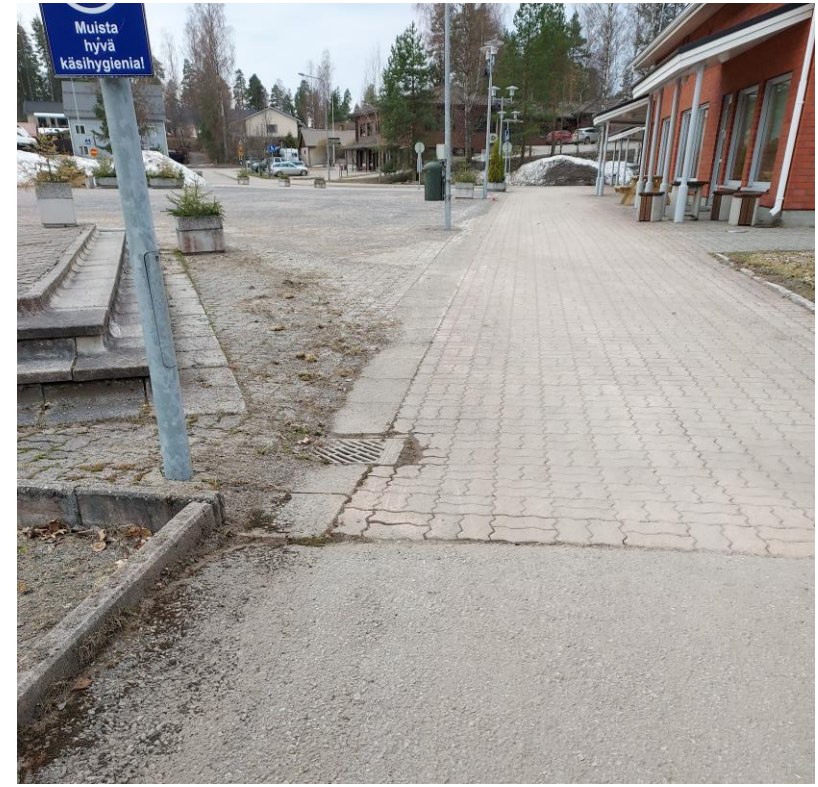
Kuvia Hyvinvointireitin teiltä

- Tiestö on pääosin hyvässä kunnossa.
- Osassa teitä on asfaltissa halkeamia, erityisesti kirjaston edusta sekä hyvinvointiaseman alapuolen tie.
- Opasteita on vähänlaisesti reitillä.
- Penkkejä on tarjolla torialueella sekä muutama reitin varrella. Esteettömyyden kannalta penkit eivät olleet ihanteellisia (korkeus, selkänojan kaltevuus).
- Hyvinvointireitin varrelle sijoittuva ulkokuntosali on esteettömästi saavutettavissa. Pysäköinti on mahdollista urheilunkentän vierelle, jossa pysäköintialue on esteettömyyden näkökulmasta erinomaisesti toteutettu.
- Käynnit suojateille on useassa kohdassa kynnyksellisiä, joka hankaloittaa apuvälineillä liikkumista.
- Valaistukseen ei pystytä tähän vuodenaikaan ottamaan kantaa.

Parannetaan asfaltointeja erityisesti kirjaston edustalta sekä hyvinvointiaseman alapuolella menevillä kevyen liikenteen väylien osuuksilla.

Kiinnitetään huomiota katkeamattomaan ja selkeään opastukseen reitillä

Parannetaan suojateille esteetöntä käyntiä madaltaen pollareiden reunoja.

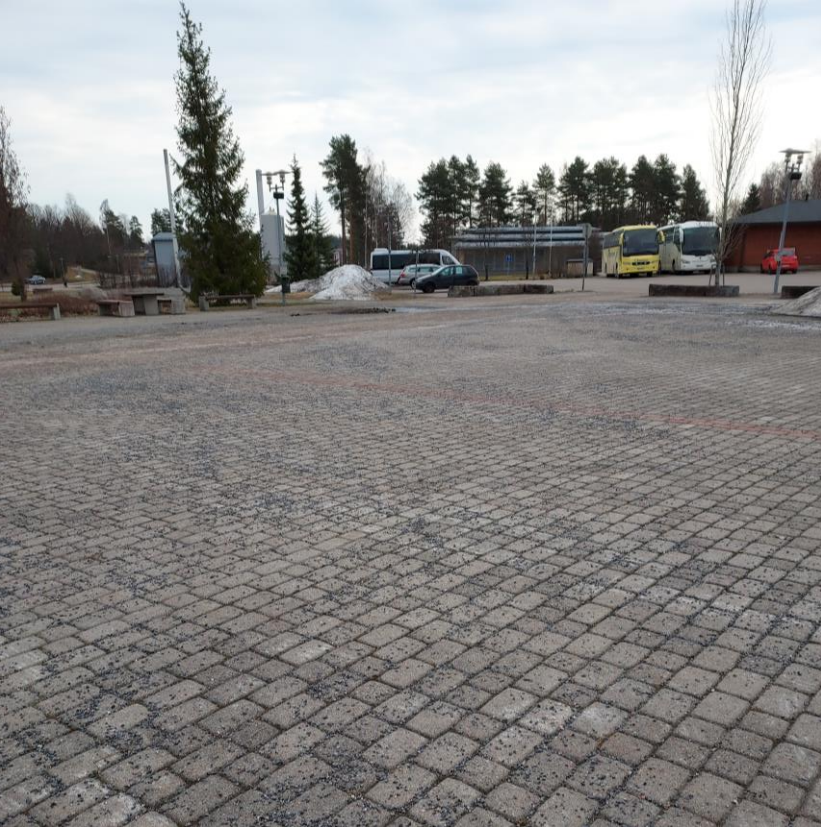
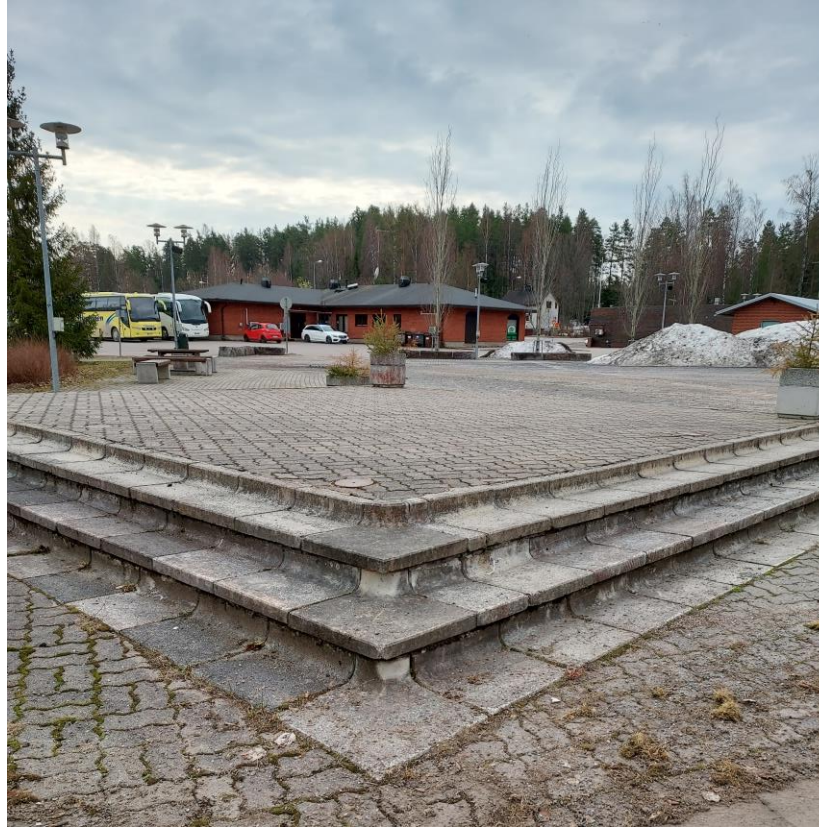
Kuvia torilta

- Torialue on yhtenäinen ja alueen pinta on tasainen.
- Torin vierellä on esteetön parkkipaikka, joka on merkitty asianmukaisin pystyopastein ja kulku torille on esteetön.
- Muilta suunnilta tullessa torille on reunakivetysten laidoissa korkeuseroa.
- Esiintymislavalle käynti on vain portailta eikä siinä ole nousemista helpottavia käsijohteita. Askelmat ovat vaikeasti havaittavissa.
- Torilla oli muutama penkki sekä pöytäryhmä. Pöydän äärelle pääsee pyörätuolilla.
- Torin toimivuus vilkkaaseen kesäaikaan ei tähän vuodenaikaan (huhtikuu) ole havaittavissa.

Selvitetään ulkoalueiden pintamateriaalien uusimisen yhteydessä kulkusuuntien merkitsemistä erilaisin kivimateriaalein tai valo-ohjauksella.

Madalletaan reunakivetysten laita, jotta apuvälineillä käynti torialueelle joka suunnalta onnistuu.

Lisätään esiintymislavalle luiska helpottamaan nousemista. Luiskan kaltevuus saa olla **määräysten** mukaan enintään 8% ja leveys vähintään 900 mm. Luiskaan lisätään asianmukaiset käsijohteet (**suositus** 900mm ja 700mm korkeudelle, profiililtaan pyöreä ja ote katkeamaton). Myös portaisiin olisi aiheellista lisätä käsijohde. Portaiden askelmiin suositellaan kontrastiraitoja.

Lisätään muutamia penkkejä vielä eri puolille torialuetta (hyvinvointireittiä) Etäisyys **enintään** 50m.

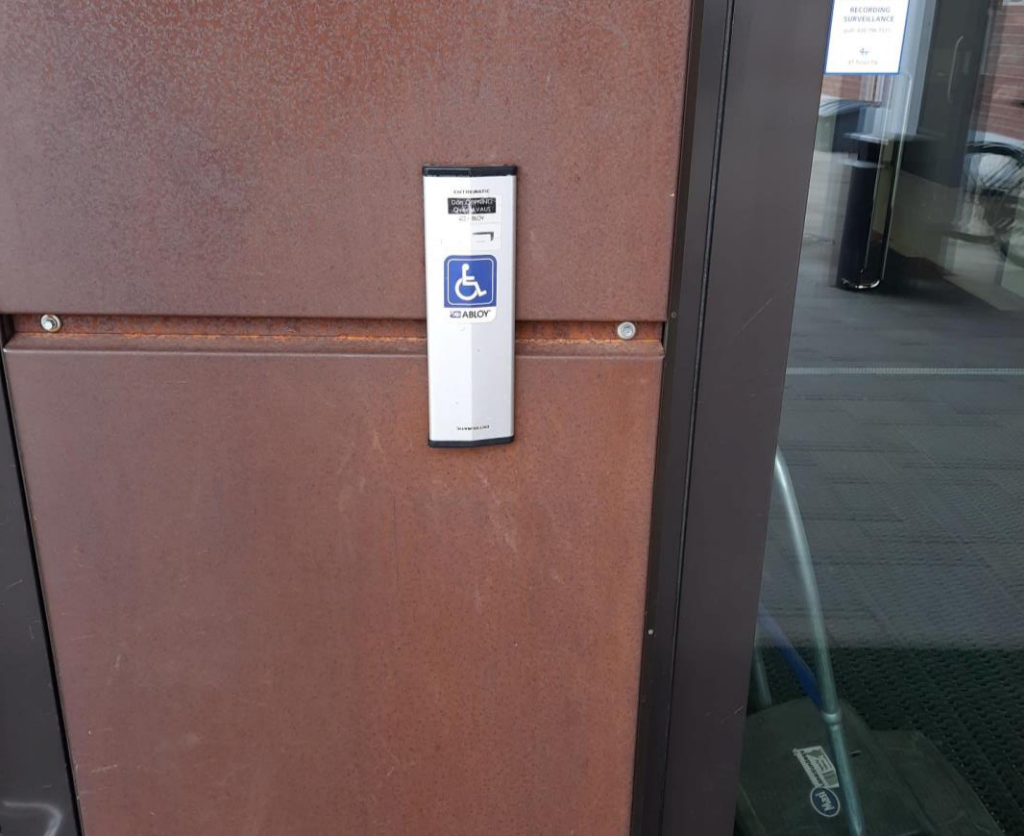
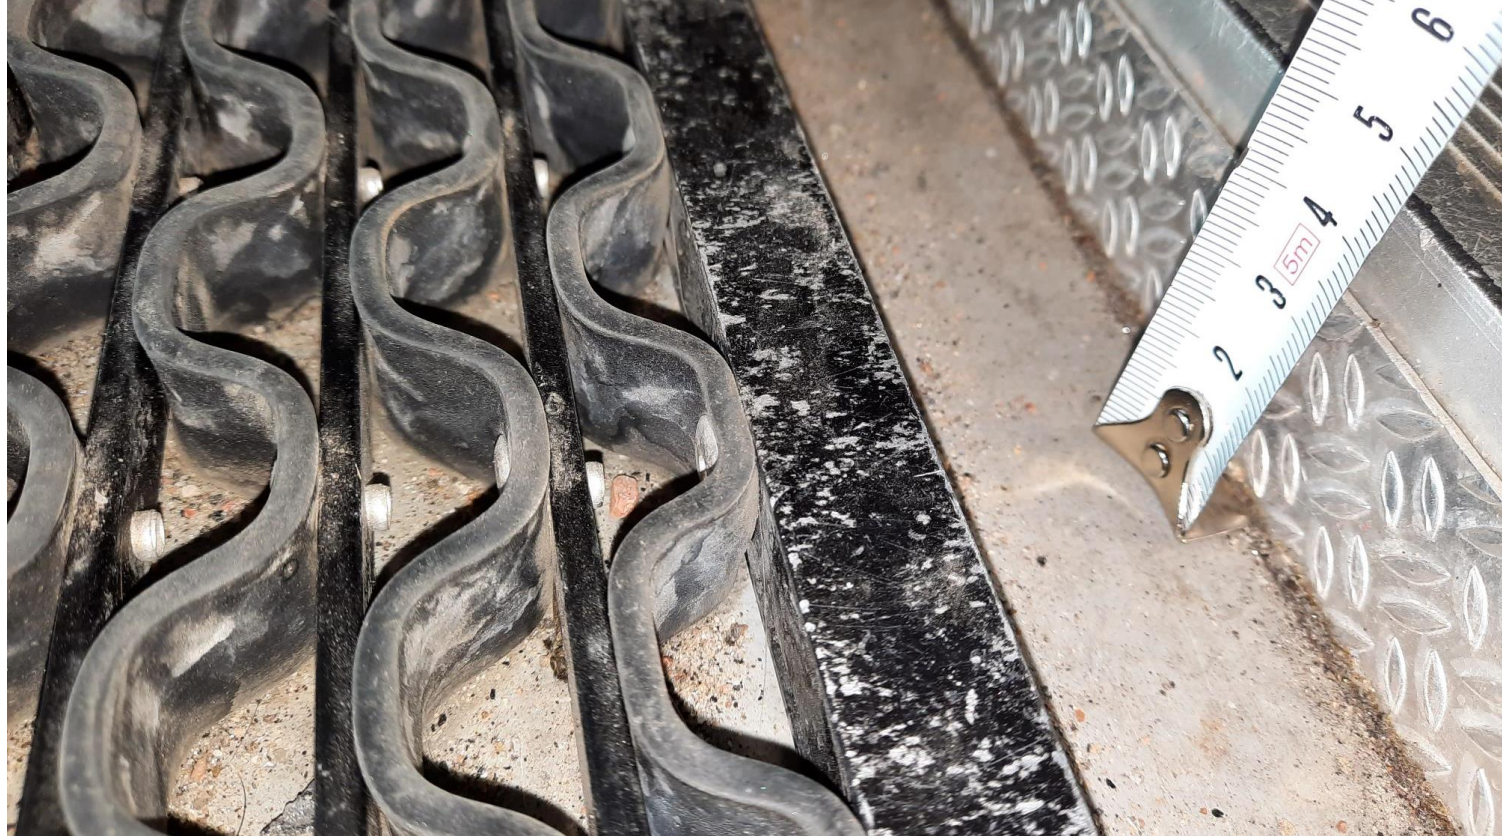
Kuvia liikuntahallin
sisäänkäynnistä

- Liikuntahallille on opaste tien varressa.
- Liikuntahallin edessä parkkipaikan laidalla on saattoliikenteelle varattu paikka sekä 3kpl esteettömiä parkkipaikkoja, jotka täyttävät **määräykset**.

- Rakennuksen opastaulu on kävelytien lähetyvillä. Osa tarroista on irronnut eikä pohjakuva anna oikeaa kuvaa rakennuksesta. Esteetöntä pääsyä opasteen äärelle ei ole.

- Piha-alue on hyvin tasainen, väritykseltään harmaa. Sisäänkäynnin yhteydessä on muutamia saman korkuisia (460mm) penkkejä.
- Pyörätelineet ovat seinän edustalla. Paikkaa ei ole erikseen merkitty, mutta ovat käytännössä poissa kulkuväylältä.

- Oven avauspainike sijaitsee 1100mm korkeudella. Ovi avautuu painikkeesta sähköisesti ja pysyy auki n. 15 sekuntia (**suositus** 25 sekuntia). Toinen ovi avautuu toisen perässä.

- Oven edustalla on matto, joka kulmasta rullalla.
- Tuulikaappi on tilava ja siinä on kuramatto. Mattojen laiduille jää liian suuri aukko, jopa 50mm (**suositus** 5mm). Tuulikaapin ovien kynnysten korkeus on 40 mm (**suositus** enintään 20mm).

Huomioidaan katkeamaton opastus liikuntahallille.

Uusitaan piha-alueen opastaulu. Huomioidaan esteetön pääsy taulun äärelle.

Vaihdetaan irrallinen matto toimivampaan ja tukevampaan ratkaisuun kompastumisvaaran ehkäisemiseksi.

Merkitään pyöräparkki erillisellä opasteella.

Lisätään muutamia penkkejä sisäänkäynnin yhteyteen.

Vaihdetaan kuramatto riittävän kokoiseksi, ettei mattojen laiduille jää aukkoja. Poistetaan tuulikaapista ylimääräiset tavarat.

Lisätään sisäänkäynnin automaattiseen oveen aukioloaikaa (**suositus** 25s).

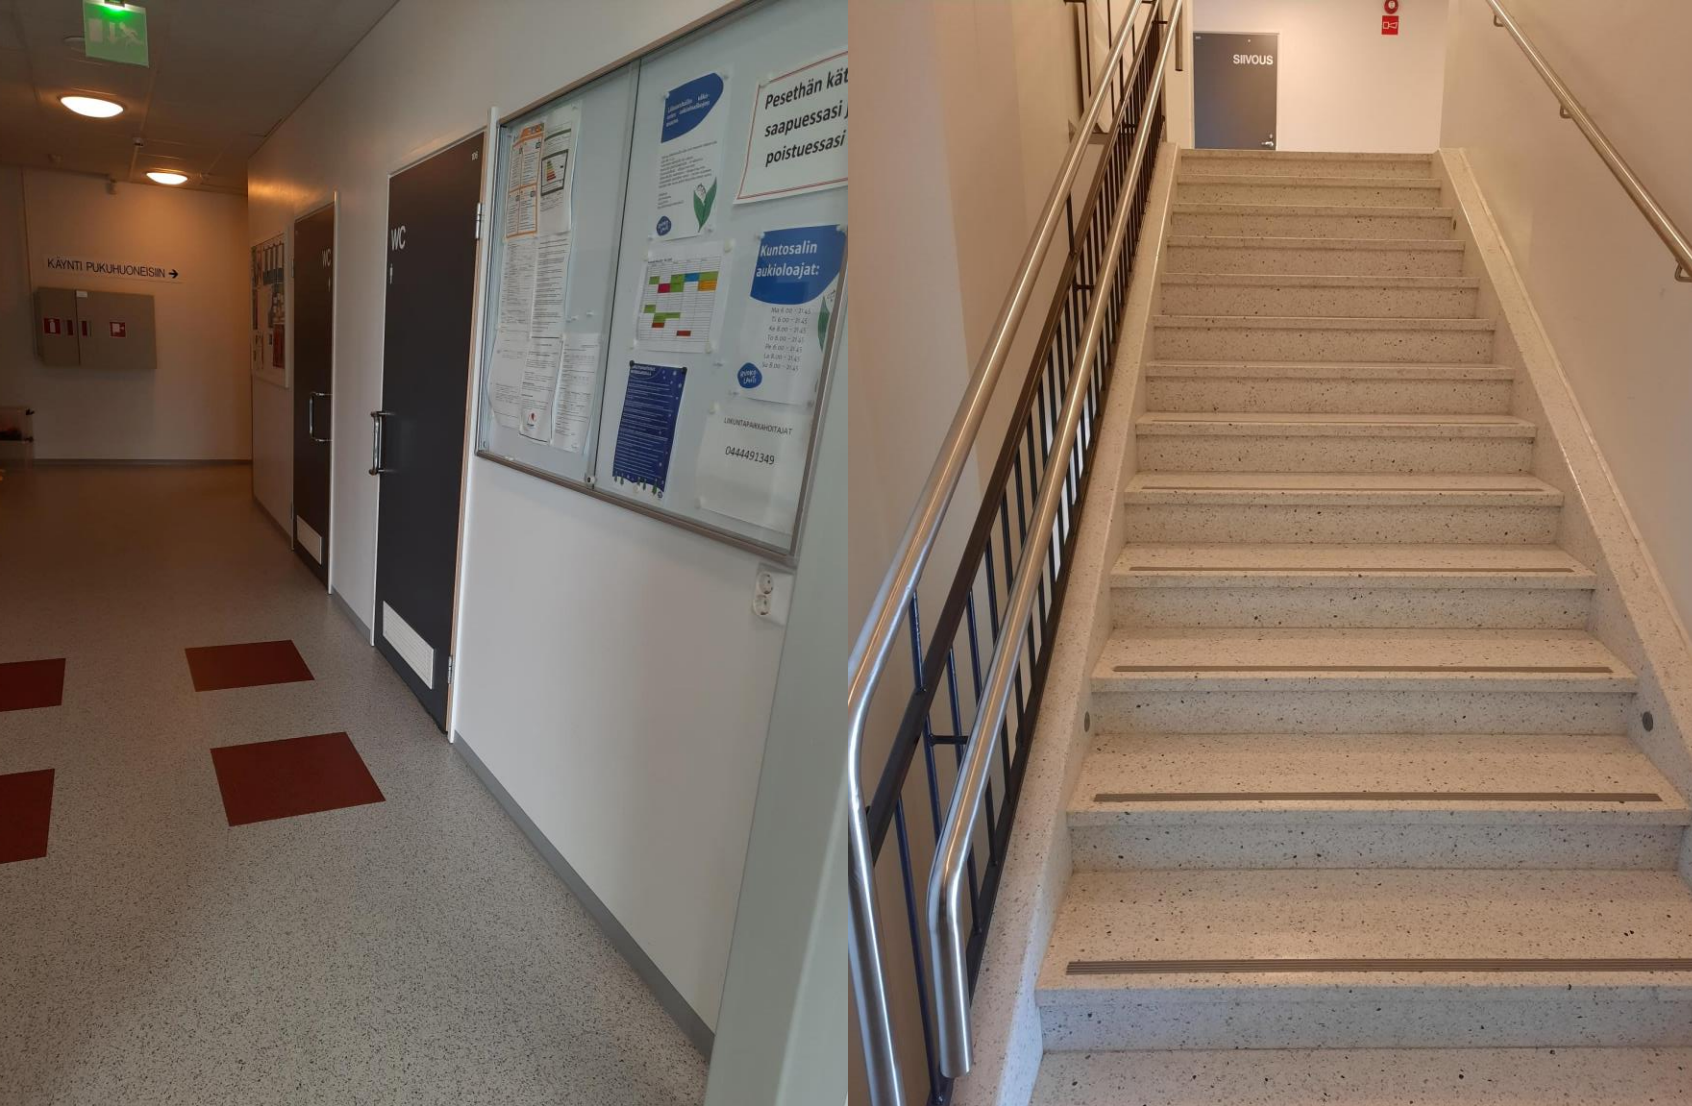
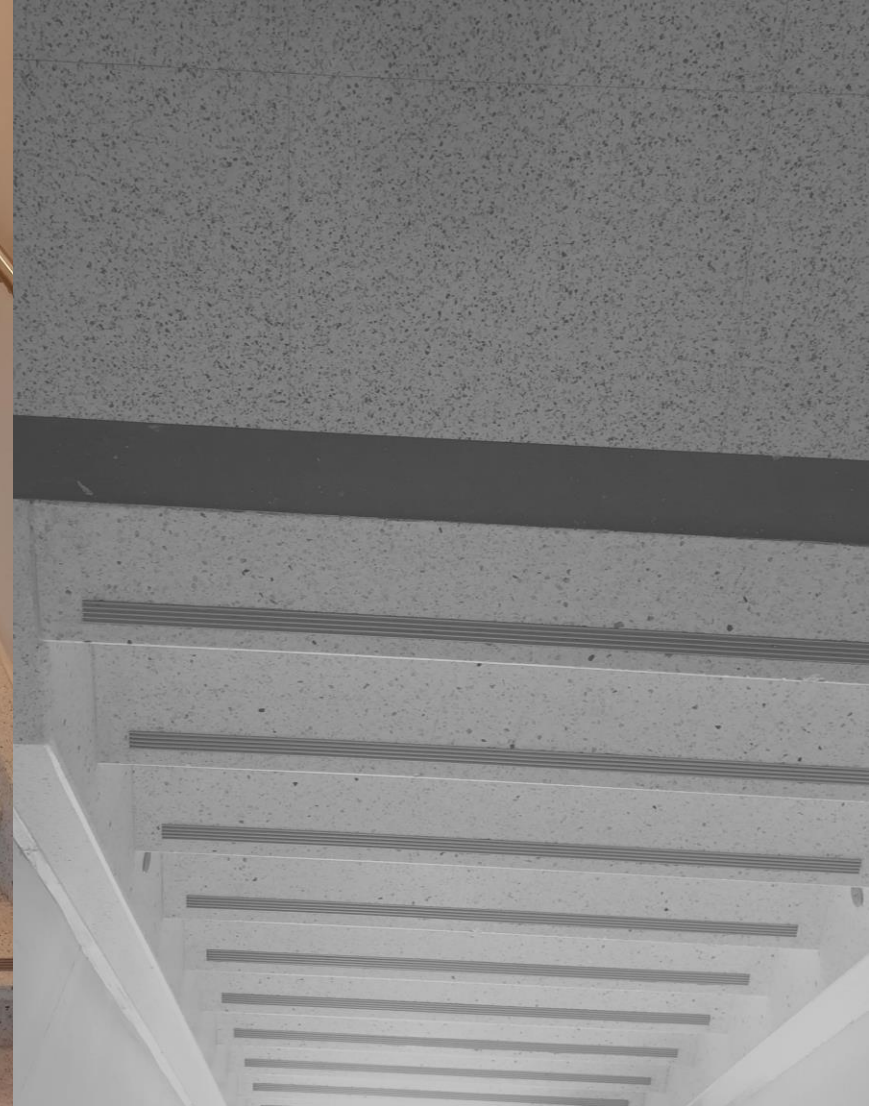
Kuvia Liikuntahallin aula ja portaat

- Aula on valoisa, korkea tila aiheuttaa äänen kaikumista.
- Koko rakennuksen opastaulu on useassa paikassa, mutta opasteen lähelle ei pääse ja opastaulu on melko pelkistetty.
- Ohjaavat opasteet tilassa ovat selkeitä, mutta eri aisteja ei ole opastuksessa huomioitu. Jonkin verran on tulostettuja paperiopasteita ovissa.
- Esteetön WC erottuu hyvin taustastaan.
- Naulakot ovat aulassa vain yhdellä (n.1600mm, **suositus** on kahdella korkeudella 1100-1200mm sekä 1400-1600mm).
- Käytävien ovissa on selkeä kontrasti sekä lattioiden rajassa kontrastiltaan seinistä eroavat listoitukset.
- Pukuhuoneisiin ei koulupäivän aikana tehty kartoitusta.
- Katsomoon on hissi, joka on aulassa hyvin saavutettavissa. Hissi toimii painikkeesta painamalla.
- Aulassa on vahtimestarin huone.

Lisätään tilaan sisäänkäynnin välittömään läheisyyteen yksi selkeä opaste tiloista. Opastaessa on hyvä huomioida myös eri aisteja.

Lisätään naulakkotilaan, esimerkiksi naulakon päätyosaan, myös alemmalle korkeudelle koukkuja (**suositus** 1100-1200mm).

Poistetaan ylimääräiset A4-opaslappuset ovista.

Parannetaan tilan akustiikkaa lisäämällä pehmeitä materiaaleja ja akustiikkaa parantavia levyjä tilaan.

Vältetään ylimääräisen tavaran kertymistä kulkuväylille.

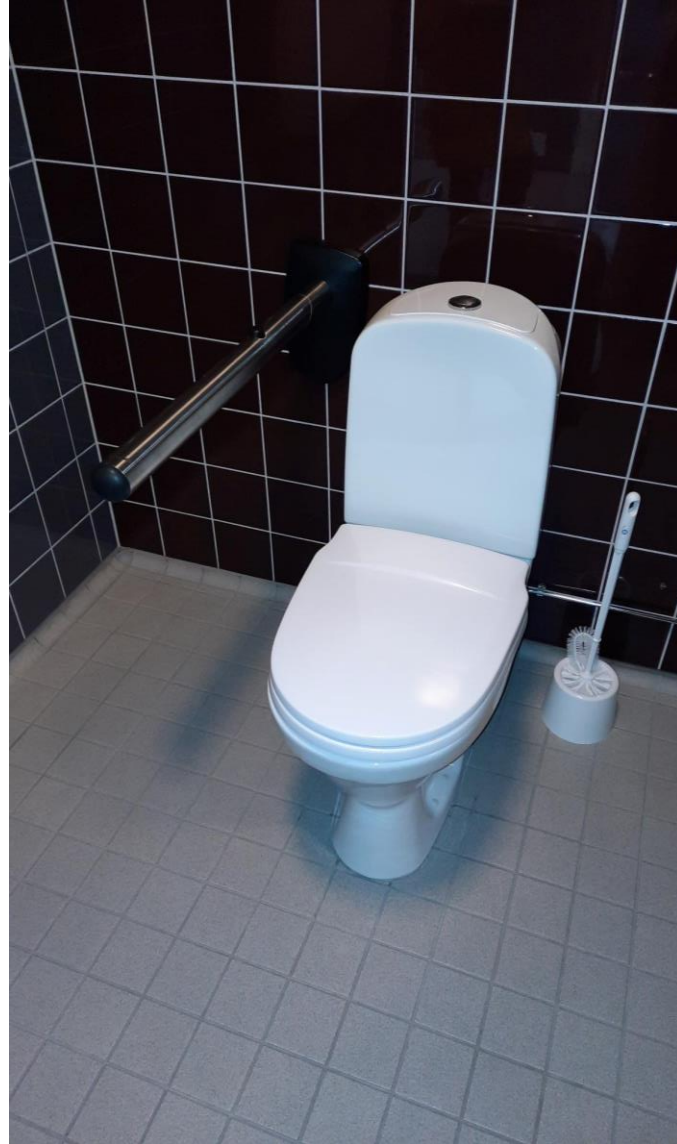
Liikuntahallin esteetön wc

- Esteetön wc on tilava.
- Tilassa on hyvät kontrastit ja käsijohteet.
- Hälytysjärjestelmä puuttuu.
- Wc istuimessa vain yksi tukikaide.

WC-tilaan lisätään hälytysjärjestelmä sekä uusitaan käsituet, jotka **suositellaan** sijoitettavaksi molemmin puolin (750-800mm lattiasta). Käsitukien tulisi olla kevyet käyttää.

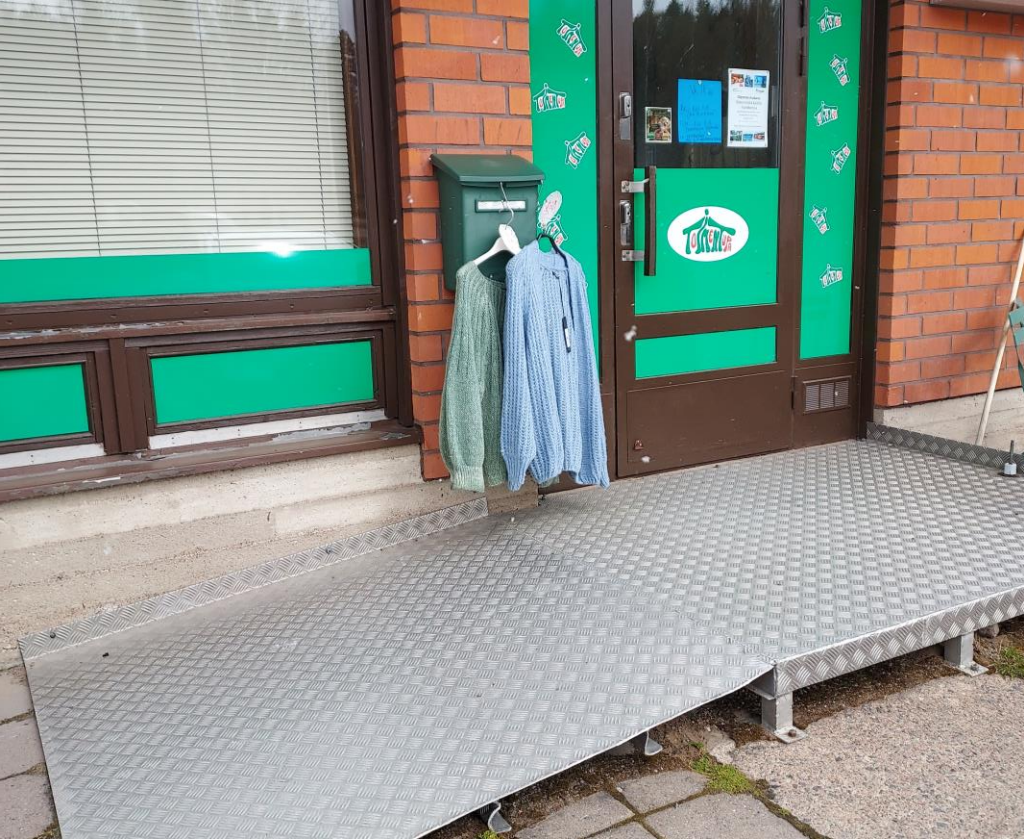
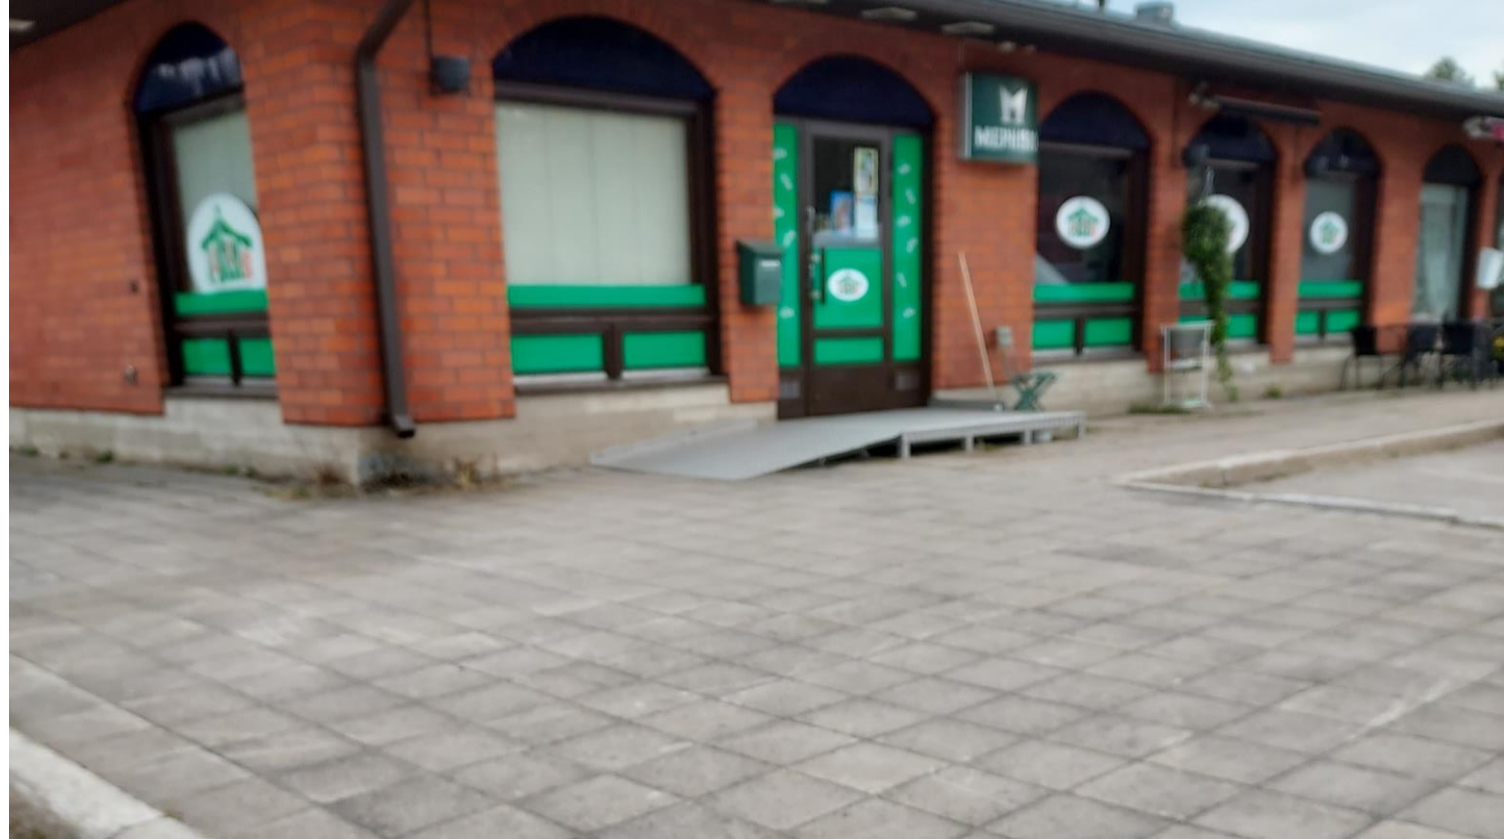
**Kuvia Toimen
tuvasta**

- Toimen Tupaan tullessa esteetön parkkipaikka löytyy rakennuksen takaa. Ainoa esteetön reitti on kiertää rakennus, jossa kulkuväylällä on kaltevuutta jonkin verran.
- Sisätiloihin johtaa luiska, joka on suositusta jyrkempi (**Suositus** max. 8%).
- Oven edessä on tasanne, joka ei ole suositusten mukainen (**suositus** pyörähdysympyrä väh. 1,5m). Turvallista kulkemista parantaa reunaesteet, joita ei tässä luiskassa ole sekä käsijohteet (**suositus** 700 ja 900mm, pyöreä profiili ja katkeamaton ote).
- Ovilla on liian korkeita kynnyksiä (**suositus** alle 20mm).
- Palveluasenne on kunnossa, sisäänkäynnissä autetaan, jos on apuvälineitä käytössä.

Selvitetään esteettömän parkkipaikan sopiva sijainti. Esteetön parkkipaikka tulee olla **määräyksen** mukainen ($\geq 3600\text{mm} \times \geq 5000\text{mm}$) ja sijaita riittävän lähellä ($\leq 10\text{m}$ **suositus**) päässä sisäänkäynniltä. Merkitään esteetön parkkipaikka omalla pystyopasteella.

Luiska suositellaan uusittavaksi vastaamaan sille asetettuja **määräyksiä**. Luiskan kaltevuus saa olla enintään 8% ja leveys vähintään 900 mm. Lisätään **suositusten** (700 ja 900mm) mukaiset käsijohteet sekä reunaesteet.

Selvitetään mahdollisuutta sähköistää oven avaaminen. Oven avaamispainike sijoitetaan **suositusten** mukaisesti 900-1100mm korkeudelle.

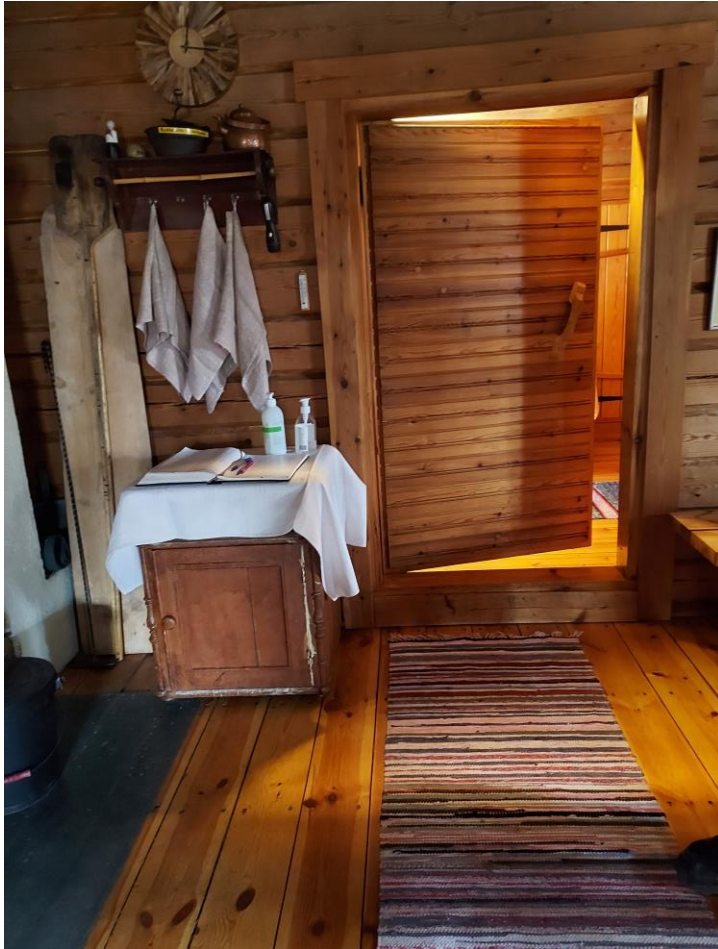
Kuvia Ruokolahtitalolta

- Ruokolahtitalon parkkialue sijaitsee hiukan kauempana, mutta lähelle rakennusta on mahdollista ajaa. Pihalla ei ole erikseen merkittyä esteetöntä parkkialuetta.
- Sisäänkäynti on helpompi toteuttaa takakautta. Sisäänkäynti ei ole tällä hetkellä esteetön.
- Tilassa on vanhan rakennuksen tapaan erittäin korkeat kynnykset.
- Tilaa on riittävästi liikkua myös apuvälineiden kanssa.
- Pihassa on esteettömäksi kaavailtu WC, jota ei avaimella onnistuttu avaamaan. Ovessa korkea kynnyks (suositus alle 20mm).

Tehdään talon takaovelle kevytrakenteinen luiska talon takaseinän suuntaisesti (katso kuvaan havainnollistettu sininen viiva). Luiska suositellaan rakennettavaksi vastaamaan sille asetettuja **määräyksiä**. Luiskan kaltevuus saa olla enintään 8% ja leveys vähintään 900 mm. Portaiden askelmiin suositellaan kontrastiraitoja. Luiskan ja portaiden yhteyteen käsijohteet (**suositus** 700 ja 900mm, pyöreä profiili ja katkeamaton ote).

Merkitään talon taakse esteetön autopaikka. Esteetön parkkipaikka tulee olla **määräyksen** mukainen ($\geq 3600\text{mm} \times \geq 5000\text{mm}$) ja sijaita riittävän lähellä ($\leq 10\text{m}$ **suositus**) päässä sisäänkäynniltä. Merkitään esteetön parkkipaikka omalla pystyopasteella.

Hankitaan talon sisäpuolelle ovien kynnyksiin liikuteltavat ja tukevat luiskat.

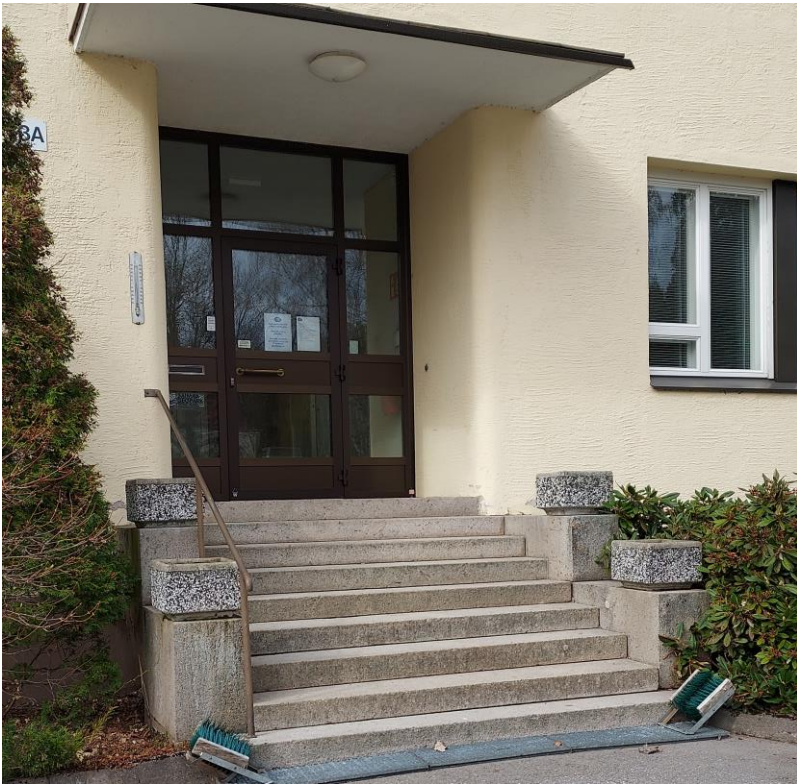
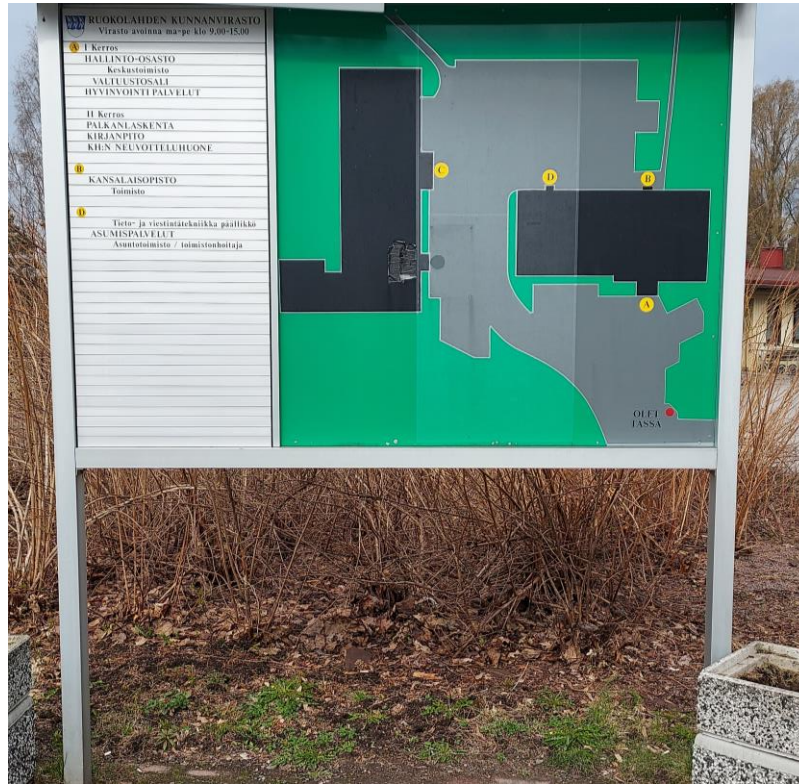
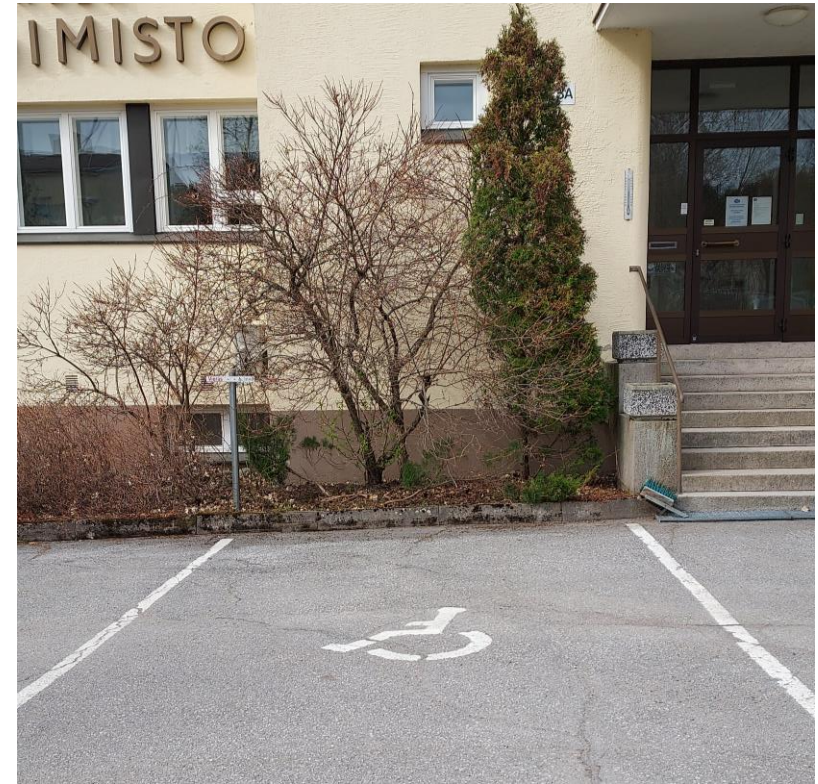
Kuvia kunnanviraston piha-alue

- Kunnanvirastolle opastetaan tieltä opasteella.
- Kunnanviraston edustalla pihalla on pohjakartta, pääsy opasteelle on esteetön.
- Pääoven edustalla on erikseen merkitty esteetön parkkipaikka, joskin se on turha, koska sisäänkäynti ei ole esteetön.
- Toinen esteetön parkkipaikka löytyy rakennuksen sivuosasta.
- Asiakkaat asioivat pääosin kunnantalon ensimmäisessä kerroksessa, johon käynti on talon takaosasta. Tällä puolen taloa ei ole erillistä esteetöntä parkkipaikkaa.
- Alaparkkialue on tasainen ja kulku oville on esteetön.

Selvitetään esteettömän parkkipaikan sijoittelua asuntopalvelujen edustalle. Esteetön parkkipaikka tulee olla **määräyksen** mukainen ($\geq 3600\text{mm} \times \geq 5000\text{mm}$) ja sijaita riittävän lähellä ($\leq 10\text{m}$ **suositus**) päässä sisäänkäynniltä. Kaltevuuksia saa olla enintään 2x2%. Merkitään esteetön parkkipaikka omalla pystyopasteella.

Lisätään opasteiden määrää kunnanviraston yläpihalta asuntotoimiston pääovelle asti.

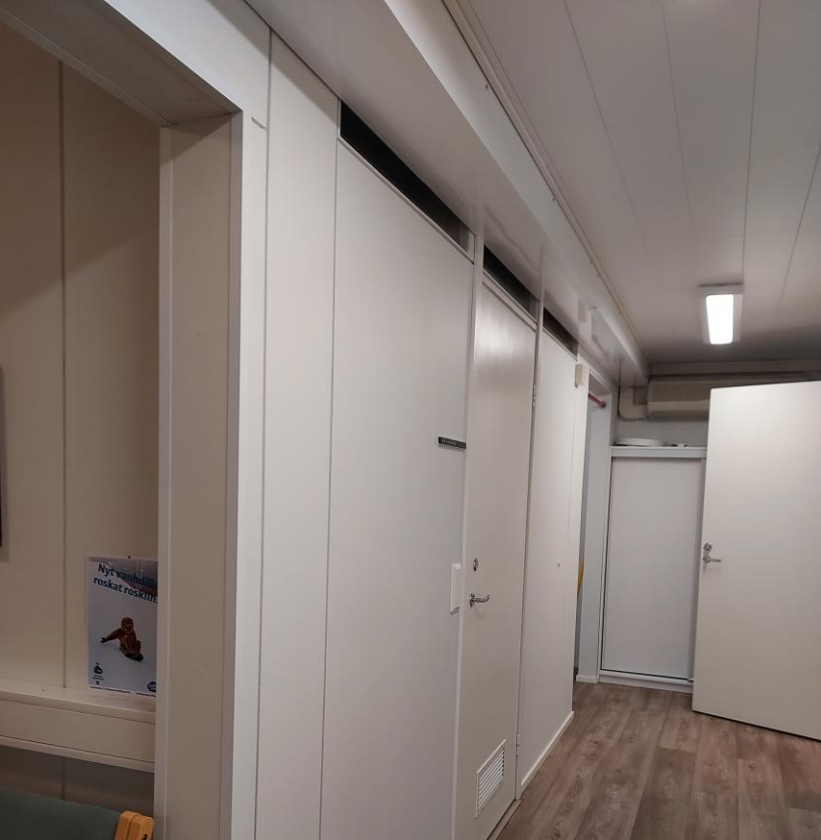
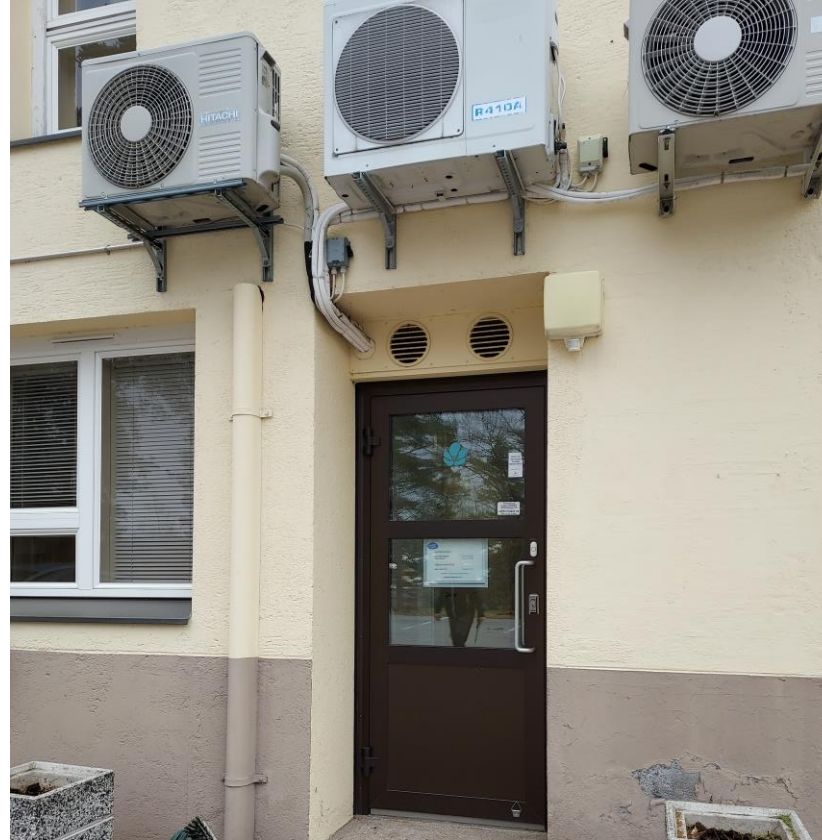
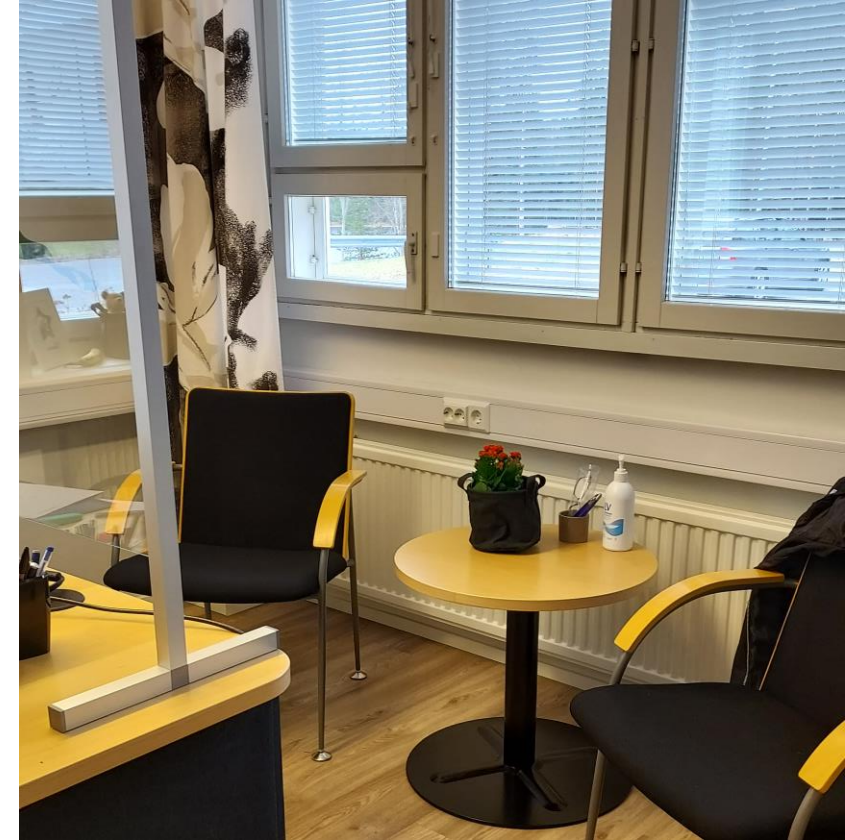
Kuvia asuntopalveluista

- Sisäänkäynniltä puuttuu kunnan opaste.
- Sisäänkäynnille johtaa tasanne, joka ei ole esteetön. Lisäksi sisäänkäyntiin muodostuu näin useita kynnyksiä.
- Ovikello sijaitsee 1300mm (**suositus** 900-1100mm).
- Ovi on aina lukossa.
- Oven leveys ei vastaa **suositusta** (min.850mm) sen ollessa 750mm. Tuulikaappi on pieni, mutta väliovi on poistettu helpottamaan käyntiä.
- Itsessään sisätilat ovat väljät ja asiointi sujuu esteettömästi.
- Tilassa ei ole äänieristystä.
- Erinomainen palveluasenne "aina autetaan"!

Selvitetään ovikellon sijoittamista esteettömästi saavutettavaan paikkaan, pois tasanteelta. Kiinnitetään huomiota ovikellon havaittavuuteen (opasmerkintä).

Selvitetään mahdollisuutta loiventaa ulko-oven edustan kynnystä siten, että pyörätuolilla ja rollaattorilla pääsee esteettömästi kynnysten yli.

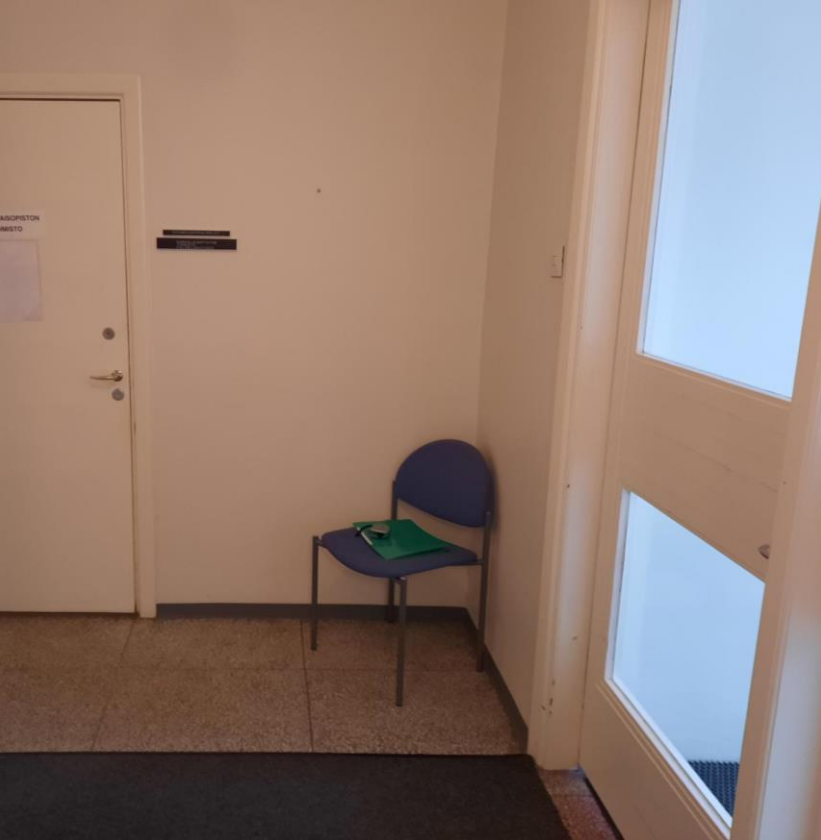
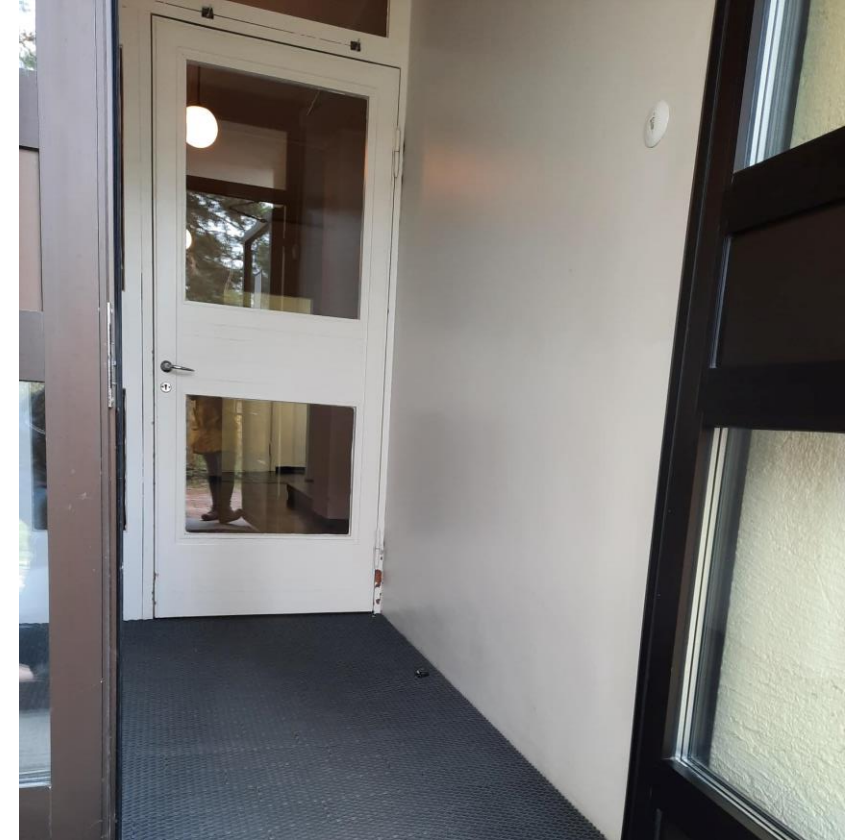
Kuvia
kansalaisopiston
toimiston tiloista

- Sisäänkäynnillä samat haasteet kuin asuntopalveluissa.
- Sisätiloissa toimistolle johtaa kynnykset ja ovet ovat kaikkienensa raskaita.
- Tilasta löytyy erinomainen esteetön WC.

Selvitetään ovikellon siirtämisen mahdollisuutta pois ovisyvennyksestä, jolloin se olisi helpommin saavutettavissa.

Selvitetään mahdollisuutta loiventaa ulko-oven edustan kynnystä siten, että pyörätuolilla ja rollaattorilla pääsee esteettömästi kynnyksen yli

Tehdään toimistolle opastus kunnanviraston yläpihalta kansalaisopiston ovelle asti.

Siirretään kukka-asetelmat pois sisäänkäynniltä, ettei ole kulkuväylällä.

Lisätään asianmukaiset opasteet (esim. Esteetön WC).

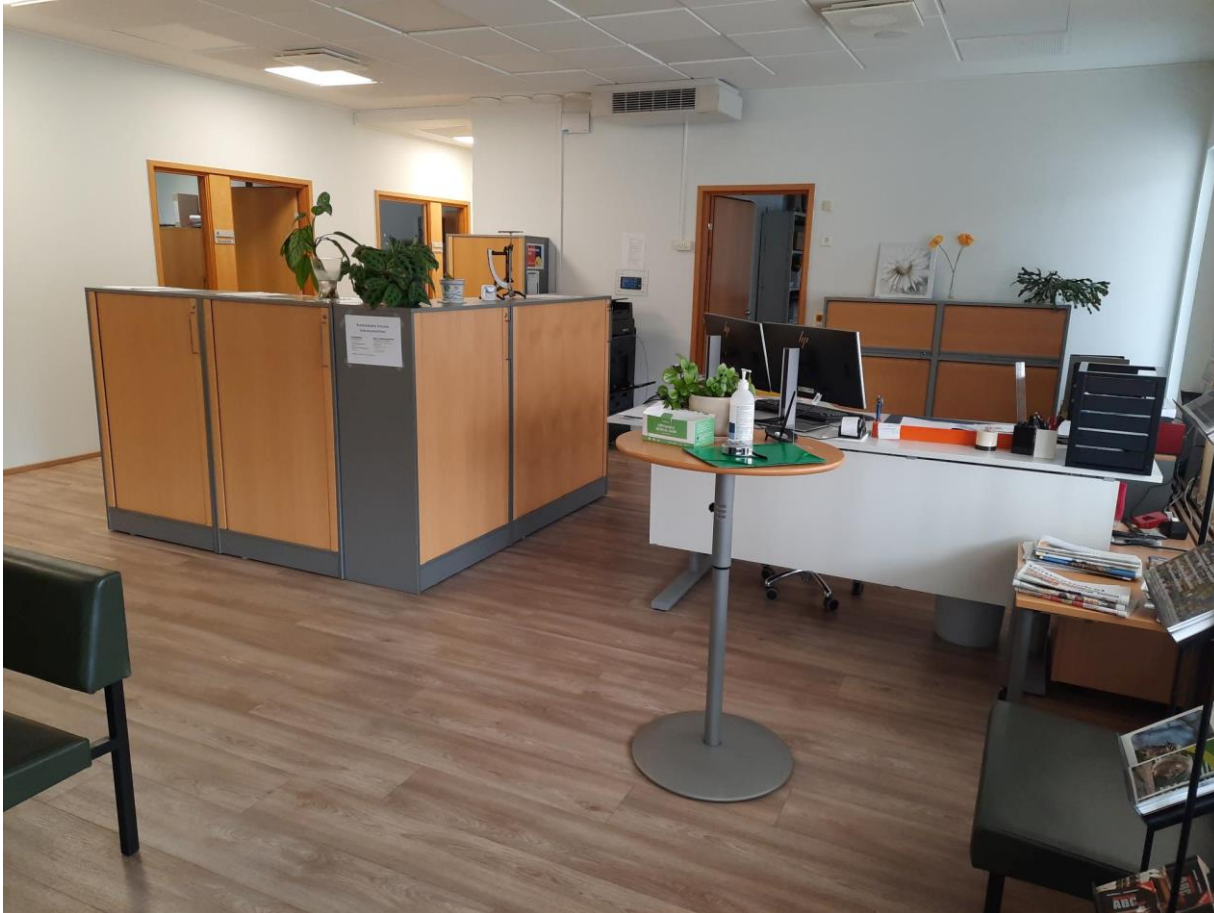
Tekninen toimisto

- Sisäänkäynnin yhteydessä on kynnyksiä.
- Teknisen toimiston tilat ovat väljät ja tilaan on helppo tulla.
- Asiointitila / pöytä sijaitsee sisäänkäynnin välittömässä läheisyydessä.
- Tilassa on jonkin verran turhia ohjelappusia.
- Tilassa sijaitsee myös esteetön WC.

Tarkastellaan mahdollisuutta sisäänkäynnin korkeuserojen tasaamiseen.

Lisätään käsinojallinen penkki aulatilaan.

Poistetaan wc-tilasta kaappi, jolloin tilaa on mahdollista käyttää myös pyörätuolin kanssa.
