Esteettömyyskartoitus Ruokolahden kohteisiin

Sanna Leppänen &
Harri Sarjanoja
Kevät 2023

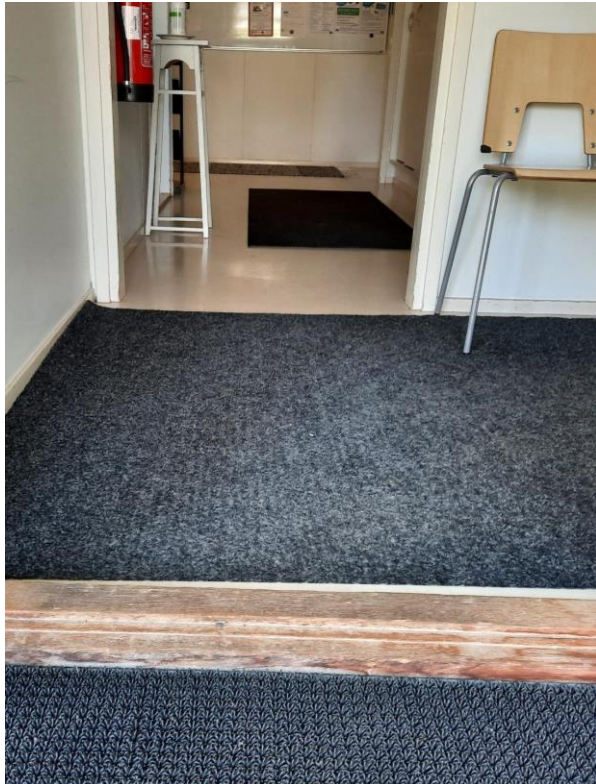
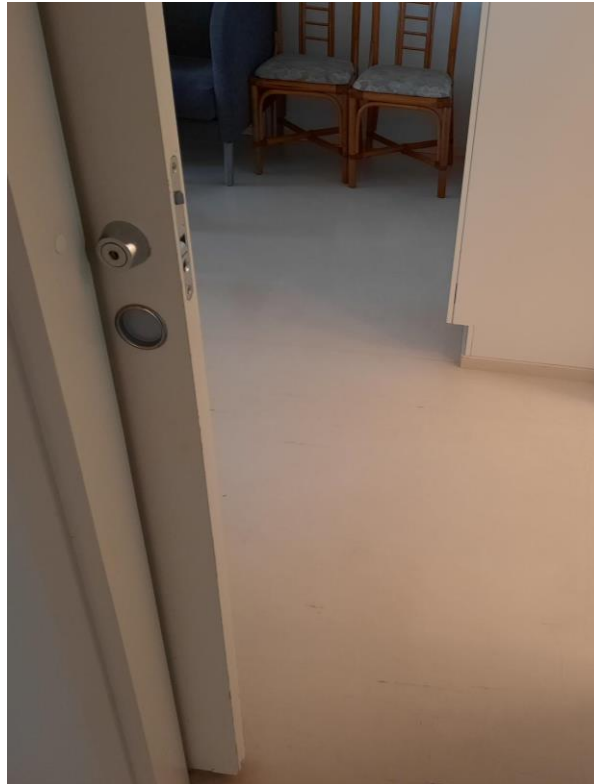
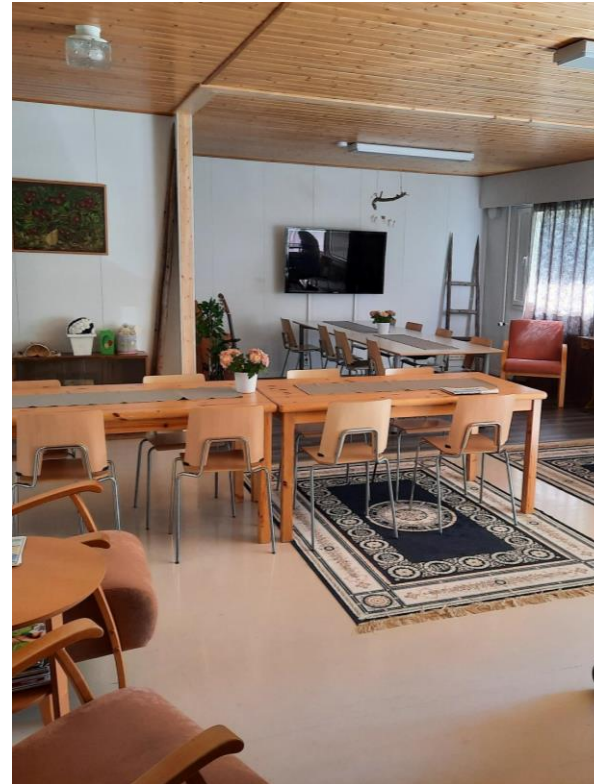
Kuvia Elvinkulma - arjen olohuone

- Parkkitilaa on vähänlaisesti eikä ole erikseen merkittyä esteetöntä parkkipaikkaa.
- Elvinkulma tarjoaa hyvät, esteettömät puitteet kohtaamisille.
- Sisääntulon luiska on riittävän loiva (7,2 %) ja 150 cm leveä. Talvikunnossapidosta vastaavat Elvinkulman työntekijät.
- Tila on väljä ja pyörätuolilla / rollaattorilla mahtuu liikkumaan hyvin. Erilaisia ja eri korkuisia istuimia on ympäri tilaa.
- Käytävät ovat tasaiset ja kynnyksiä ei ole (pl. ulko-ovi).
- WC-tilaan mentäessä käytävällä liukuovi, jonka oviaukko 830mm (suositus 850mm).
- Kontrasteja ei oikein ole, vaaleat värisävyt sekä lattiassa että ovissa.

Tarkastellaan ulko-oven kynnyksen madaltamista tuulikaapissa.

Poistetaan esteettömään wc-tilaan johtavan huoneen liukuovesta lukko, jolloin kulkuaukon leveys kasvaa 830mm 900mm.

Tulevien pintaremonttien yhteydessä lisätään kontrasteja esimerkiksi maalaamalla lattialistat eri väreillä kuin lattia ja seinät.

Tarkastellaan käsijohteen asentamista sekä ulkona sijaitsevaan luiskaan että esteettömään wc-tilaan. Käsijohteen **suositellaan** olevan kahdella korkeudella 700mm ja 900mm, profiililtaan pyöreää ja ote katkeamaton.

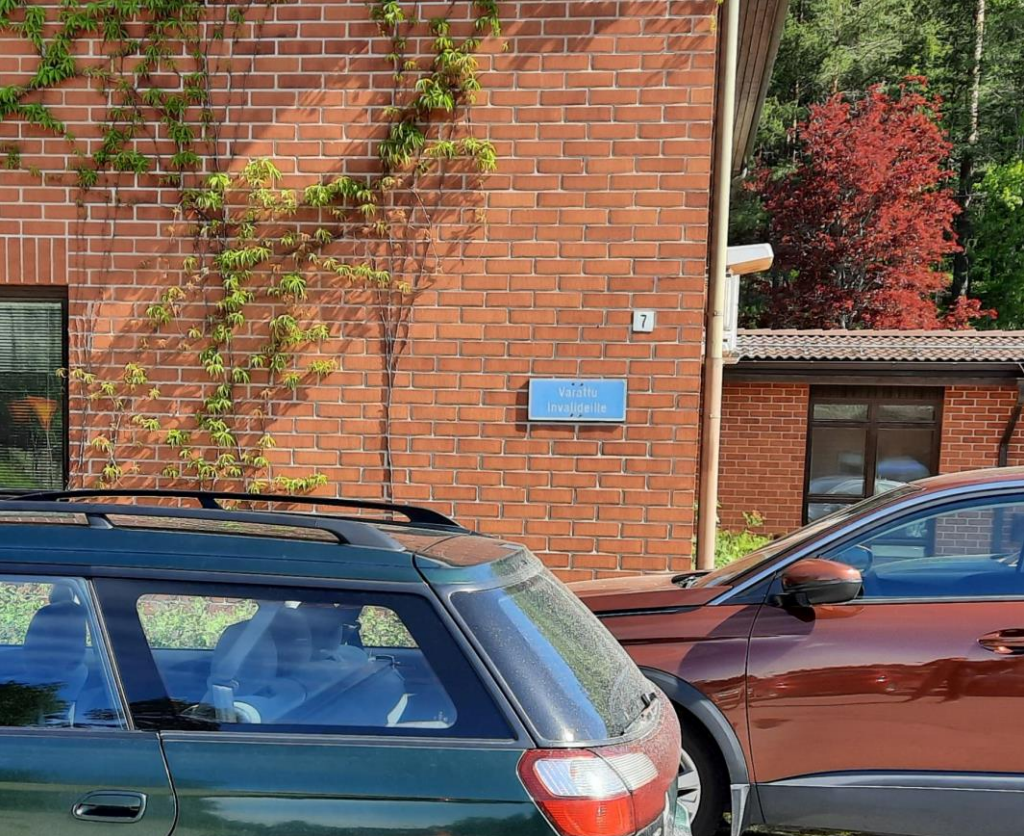
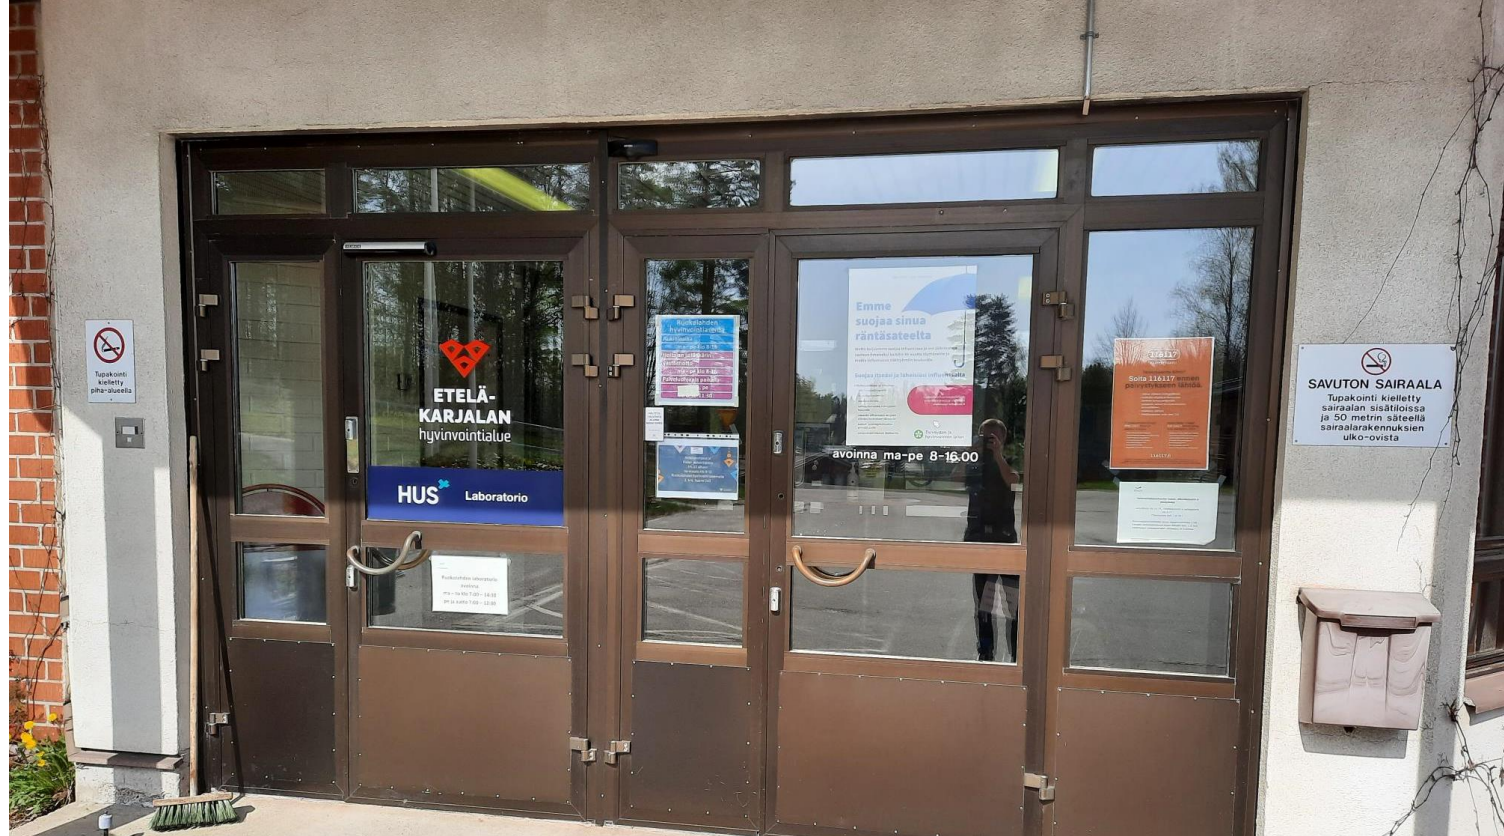
Hyvinvointiaseman sisäänkäynti

- Ruokolahden hyvinvointiasemalle saavuttaessa sisäänkäynti näkyy selvästi ja piha on tilava, tasainen ja välimatkat ovat lyhyet sisäänkäynnille. Penkkien sijoittelu on hyvä, niiden korkeudet piha-alueella ovat 420 mm – 500 mm.
- Pihalla on kaksi valopylvästä ja rakennukseen on asennettu valaisimia. Päivällä tehdyn kartoituksen vuoksi valojen tehoja ei arvioitu.
- Pihan pysäköintialue ja kulkuväylät ovat tasaiset. Asfaltissa on pieniä halkeamia (alle 30 mm). Esteetöntä parkkipaikkaa ei varsinaisesti ole.
- Suojatiemerkeitä ei ole.
- Jalankulkuväylä on osittain erotettu reunakivetyksillä.

Lisätään selkeät opasteet jalankulkijoille ja autoilijoille.

Erotetaan piha-alueella selkeästi jalankulkuväylät.

Esteettömien pysäköintipaikkojen uudelleen suunnittelu ja kyltitys. Virallisia symboleita olisi hyvä käyttää tekstin rinnalla. Esteettömän autopaikan mitat on **määritelty** 3600 mm x 5000 mm mittaisiksi ja esteetön autopaikka tulisi merkitä selkeästi ruudulla sekä pystyopasteella.

Penkkien sijainti lähellä pääovea on hyvä. Pihasuunnittelussa olisi hyvä erotella penkkien paikat ja pyörätelineet selkeästi erilleen. Penkkien paikat voisi esimerkiksi tehdä nykyiselle nurmialueelle ja lisätä muutamia selvästi näkyviä penkkejä.

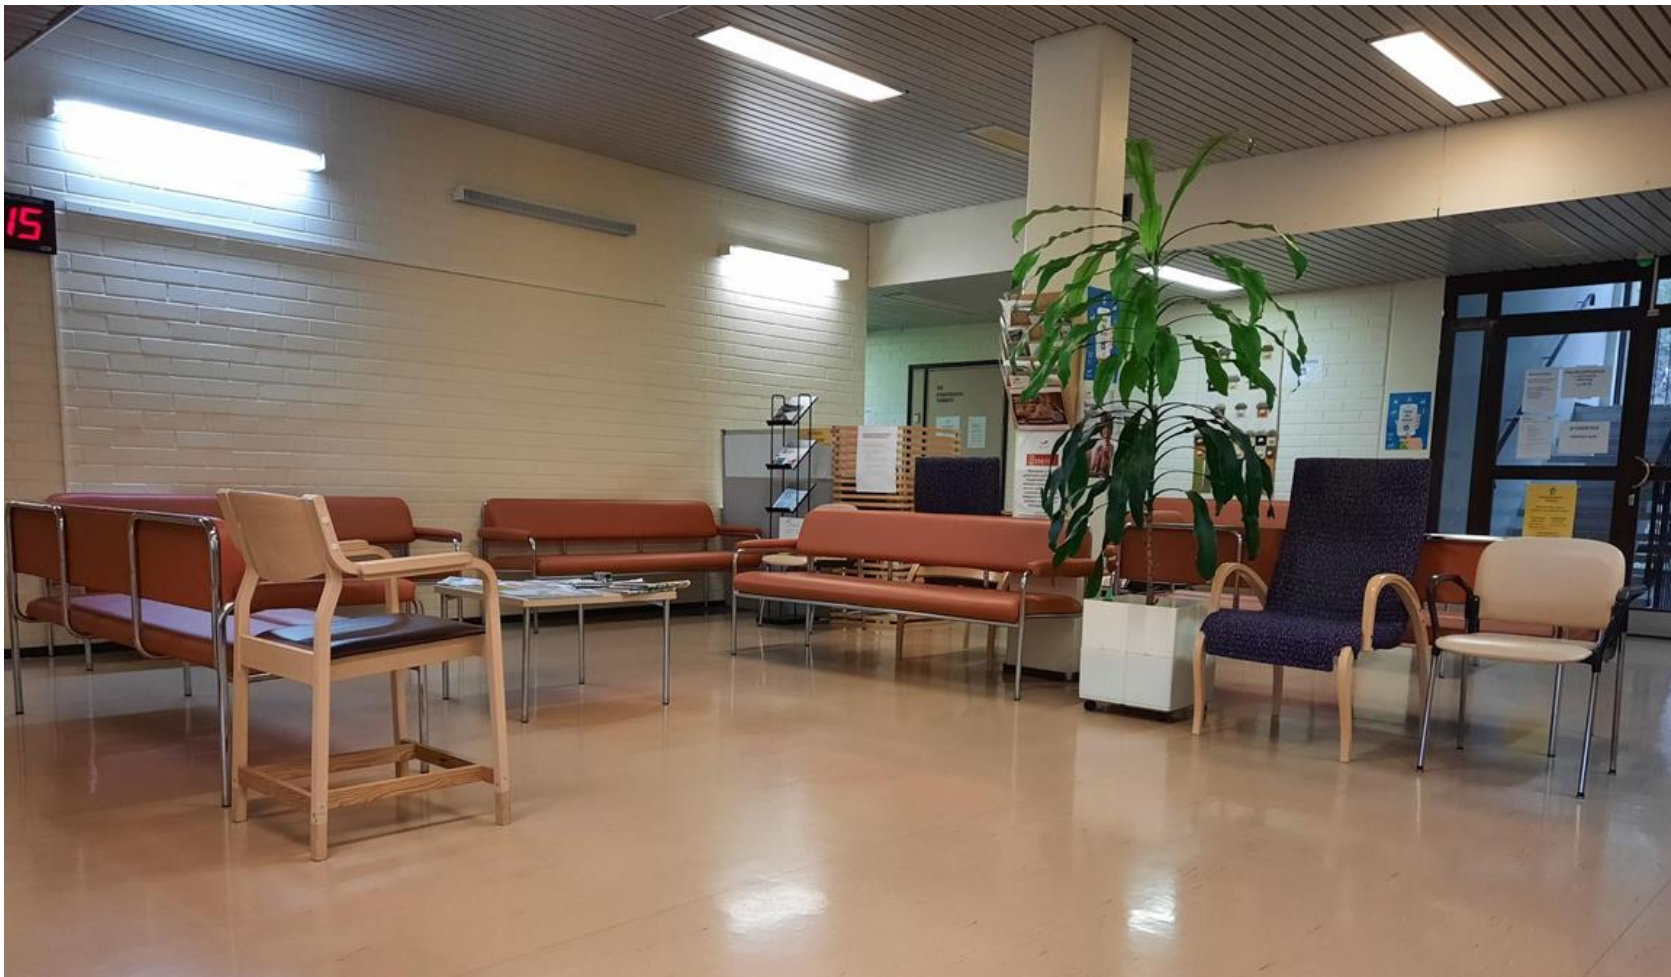
Yleiskuva hyvinvointiasemalta

- Vastaanotto on ulko-ovien välittömässä läheisyydessä ja siihen on helppo päästä.
- Ovet erottuvat hyvin ja sähköinen ovi avautuu hyvin ja reagoi eri kokoisiin liikkujiin.
- Naulakot ovat hiukan piilossa, koukut ovat vain yhdellä korkeudella ja vaikeasti saavutettavissa
- Odotustila on väljä ja siellä on useita eri korkuisia istuimia. Tuolien korkeudet ovat 400-500 mm ja osassa tuoleja on tukevat käsinojat.
- Lattia heijastaa hieman valoa.
- Erilaisia ääniä tilaan tuottaa mm. ilmastointilaite, tv ja kompressori.
- Vastaanotossa ei ole käytössä induktiosilmukkaa.

Induktiosilmukan hankkiminen ja käyttöönopastaminen. Mikäli silmukka jo on olemassa, niin sen esille laittaminen sekä tiedottaminen silmukasta siitä kertovalla kuvalla.

Vaatesäilytyksen ja naulakoiden “näkyväksi” tekeminen sekä erikorkuisille naulakoille (**suositus** 1100-1200mm ja 1400-1600mm) pääsemisen varmistaminen.

Aulan akustiikan tarkastelu taustamelun vähentämiseksi.

Ylimääräisten opasteiden, infopapereiden ja mainosten säännöllinen poistaminen. Tämä varmistaisi oikeasti tärkeän tiedon saavuttamisen.

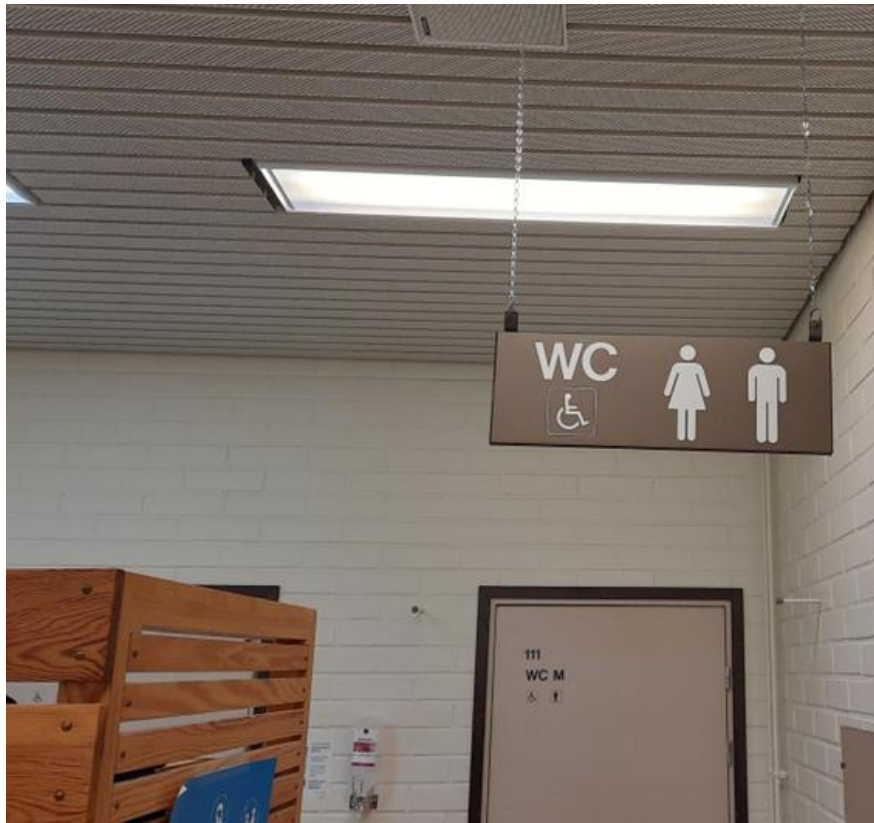
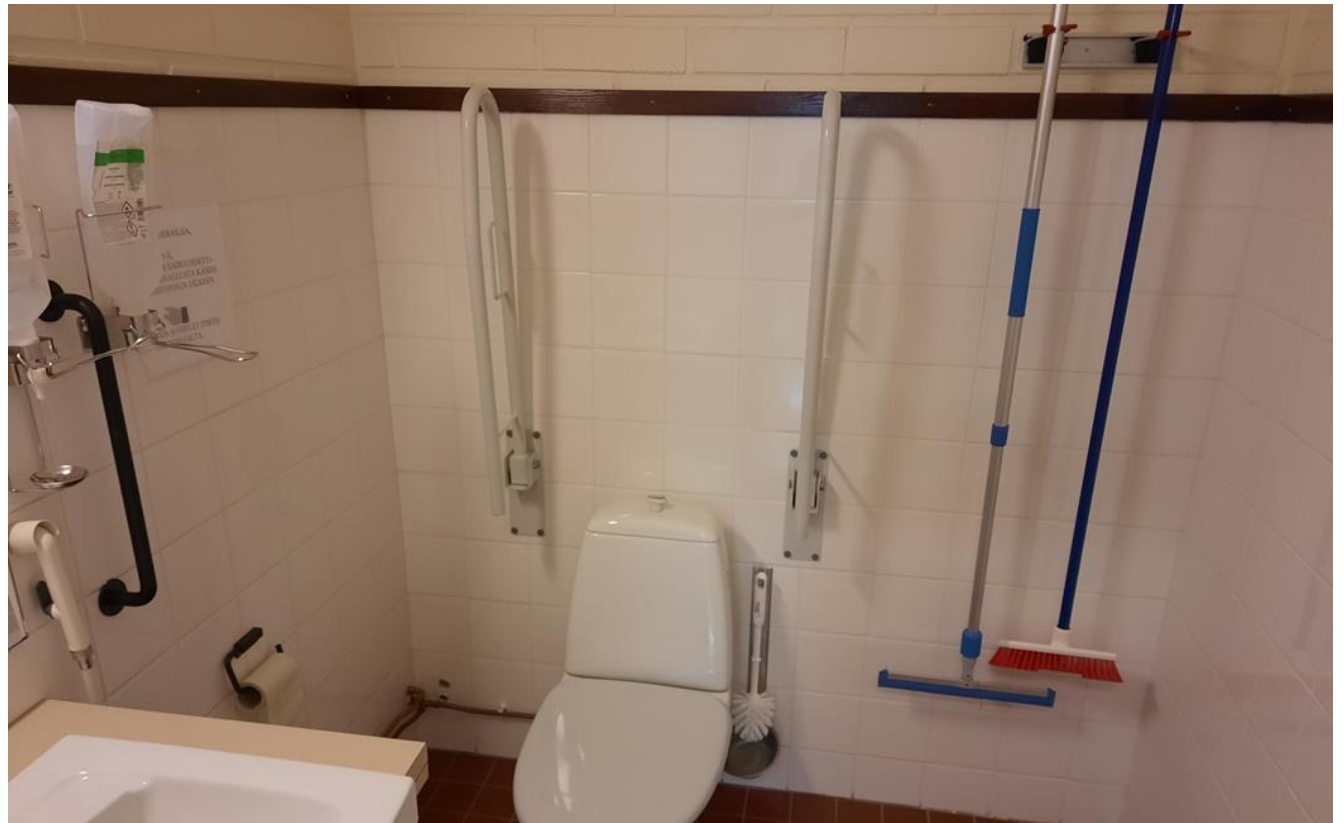
Hyvinvointiaseman esteetön WC

- Esteetön wc sijaitsee vastaanoton ja odotustilan välittömässä läheisyydessä ja wc:n ovi erottuu seinästä mm. listoituksen ansiosta.
- Ovi on mahdollista sulkea ja avata yhdellä kädellä.
- Wc tilassa on seiniin kiinnitetyt käsijohteet.
- Vapaa tila wc-istuimen oikealla puolella on 850 mm ja vasemmalla 450 mm.
- Saippua-annostelija on 1200 mm korkeudessa, käsipyyheteline 1150 mm.
- Valokatkaisija on vaikeasti havaittavissa (valkoinen katkaisija valkoista seinää vasten).
- WC:ssä ei ole hälytysjärjestelmää.
- Hyvinvointiasemalla on kaksi samanlaista wc:tä.

Hyvinvointiasemalla on kaksi identtistä wc-tilaa. Tarkastellaan mahdollisuutta muuttaa wc-istuinten sijaintia siten, että toisessa suurempi sivutila olisi vasemmalla, toisessa oikealla (katso liite). Tai vaihtoehtoisesti muuntaa kaksi wc-tilaa yhdeksi väljäksi tilaksi.

Tarkastellaan mahdollisuutta asentaa hälytysjärjestelmä wc-tilaan.

Siirretään saippua-annostelija ja käsipyyheteline 900 mm korkeuteen.

Merkitään valokatkaisin näkyvästi.

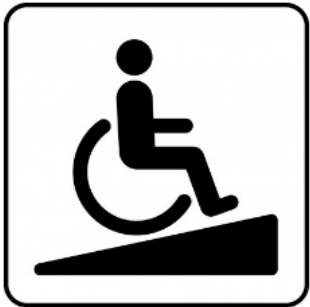
Luiska

Luiskan kaltevuus on enintään 5-8 %. [Lisätietoa luiskan ohjeistuksista: esteeton.fi](#). Lähde: Helsinki kaikille -projekti
[Luiska \[JPG 400 x 400 px\]](#)
